## **RELATÓRIO FOTOGRÁFICO**

Obra: Reforma da Câmara Municipal de Mucugê

Responsável Técnico: Engº Civil Marcos Andrade Silva Crea-BA 76620

OUTUBRO/2025

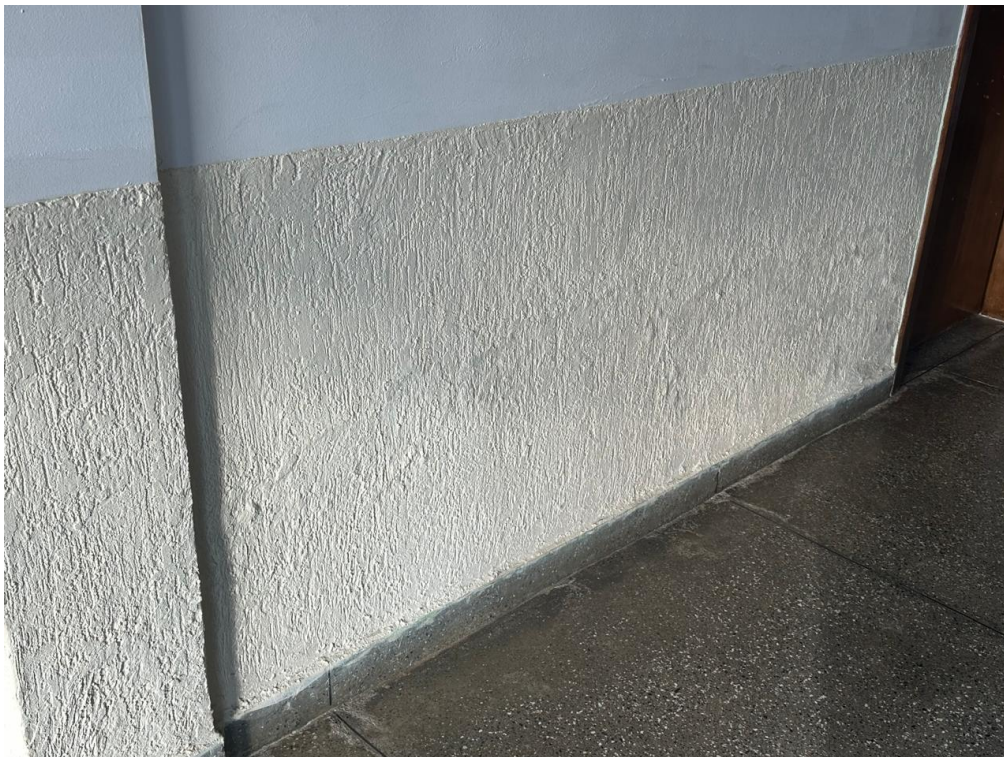
Foto 02: Reboco com infiltrações - Câmara Municipal de Mucugê.

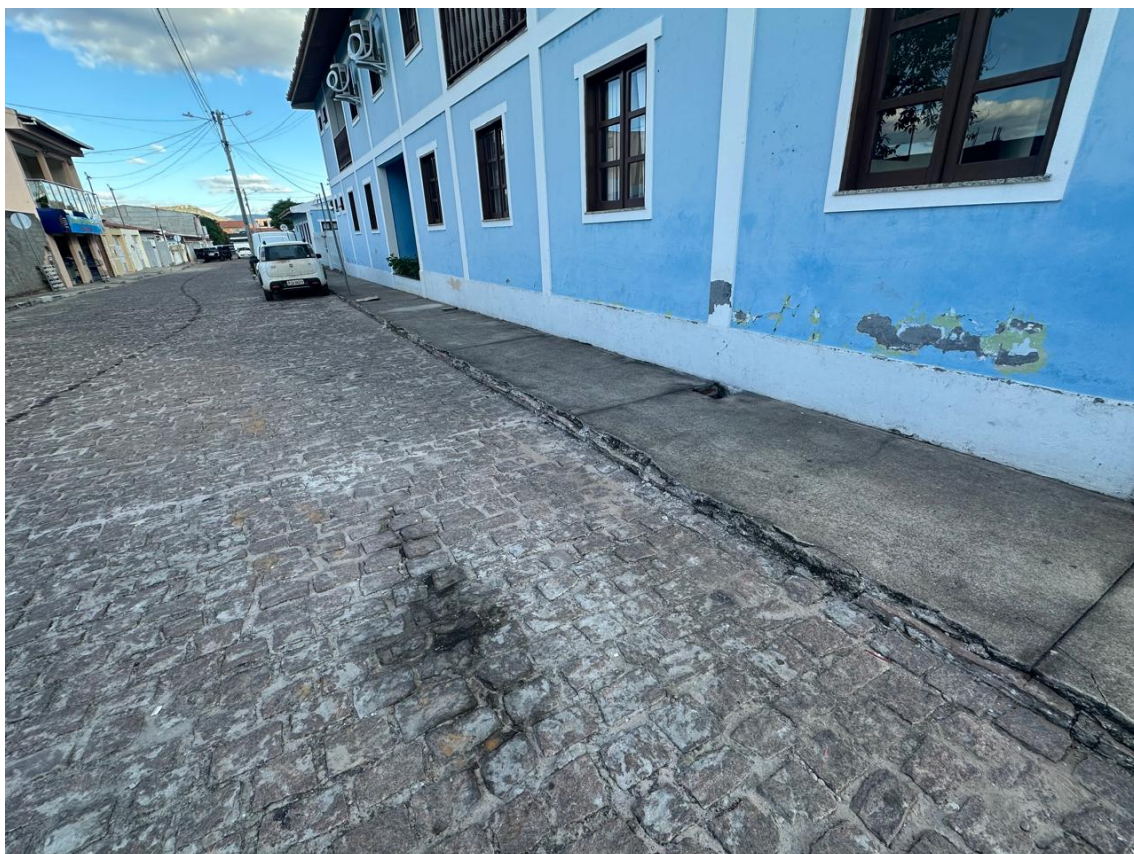
Foto 04: Passeios (calçada) provocando infiltrações - Câmara Municipal de Mucugê

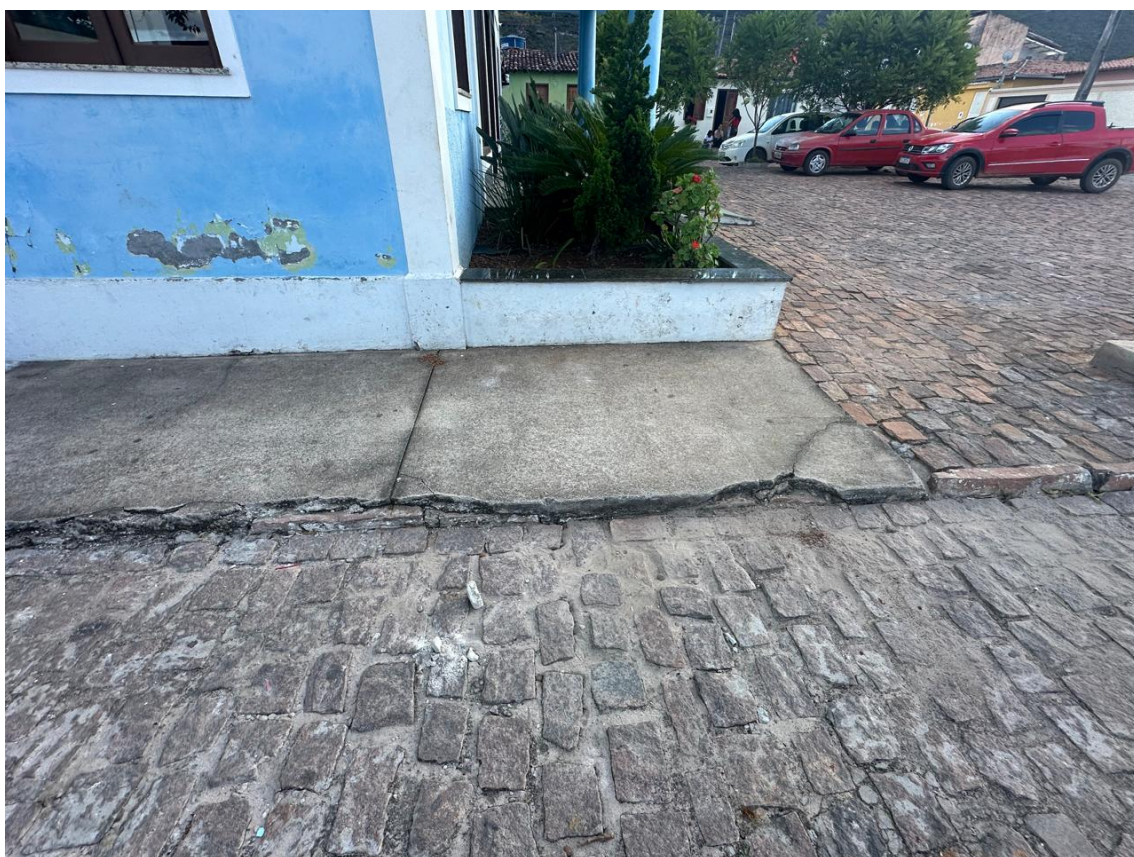
Foto 05: Passeios (calçada) danificados - Câmara Municipal de Mucugê.

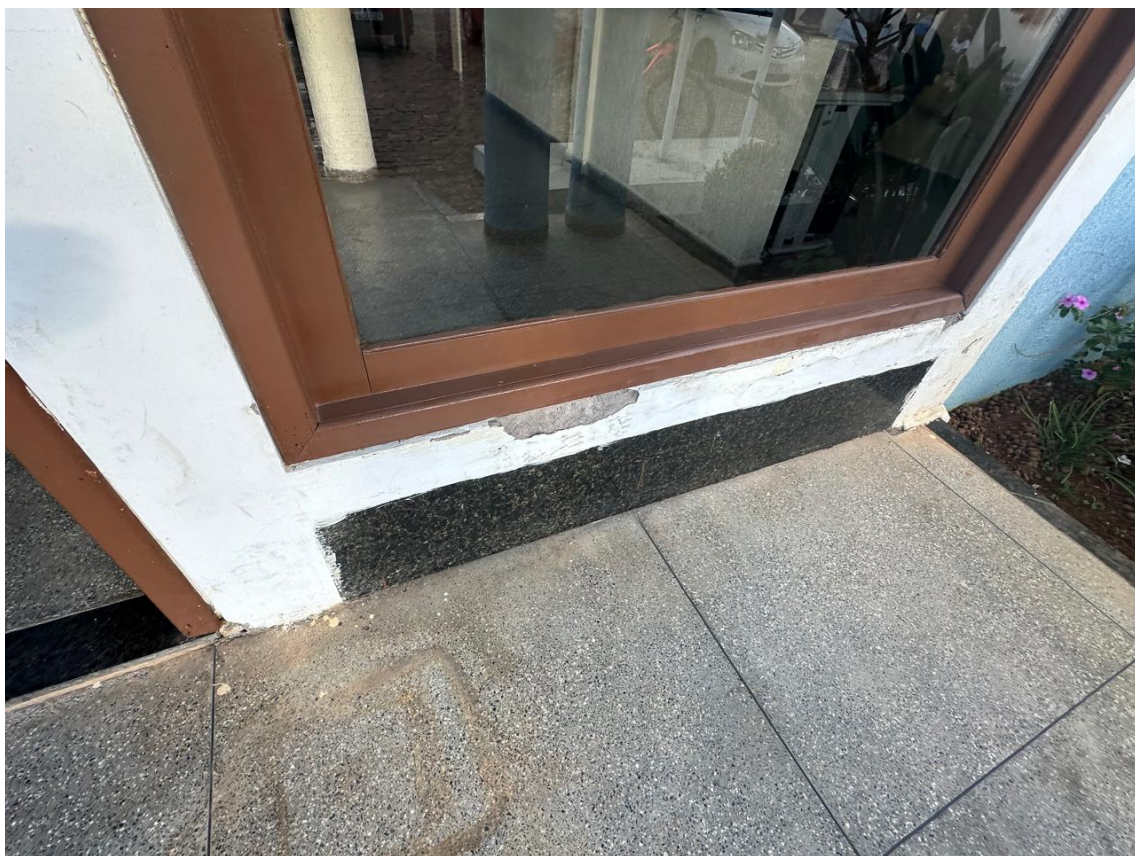
Foto 06: Paredes com infiltrações - Câmara Municipal de Mucugê.

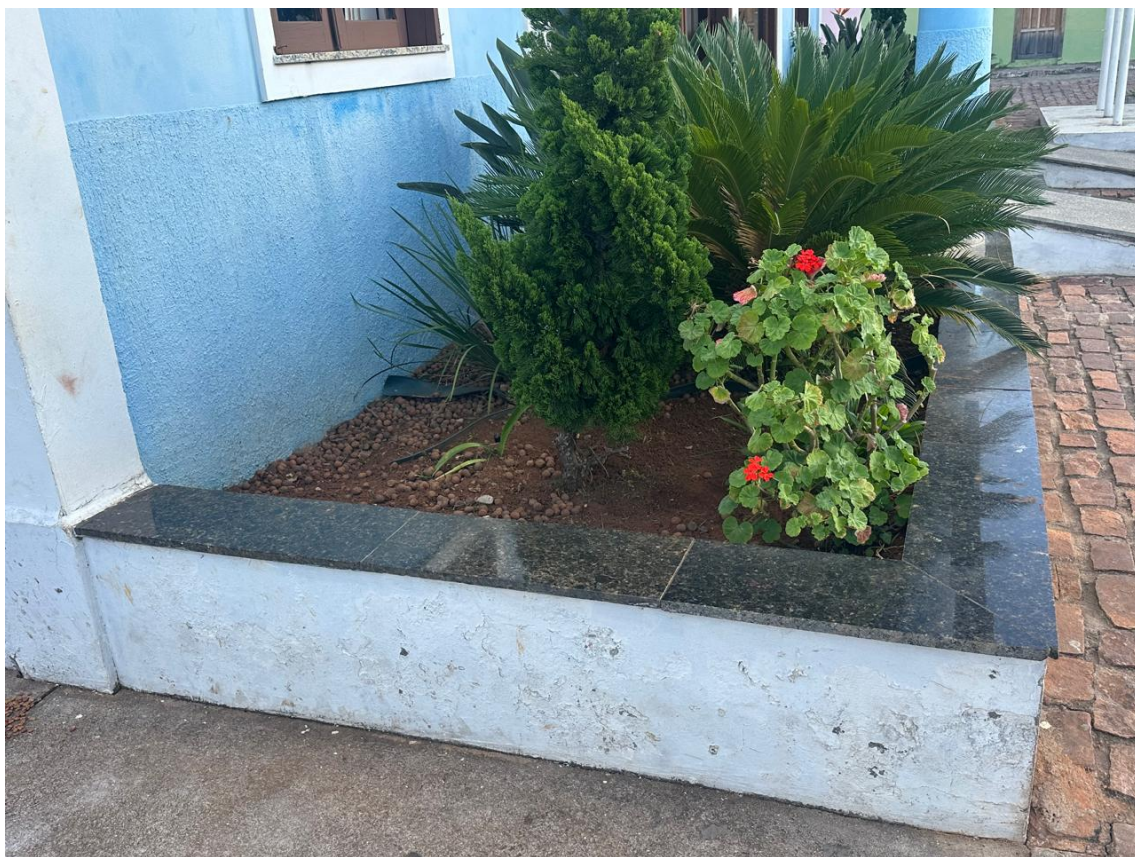
Foto 07: Mureta externa com infiltrações - Câmara Municipal de Mucugê

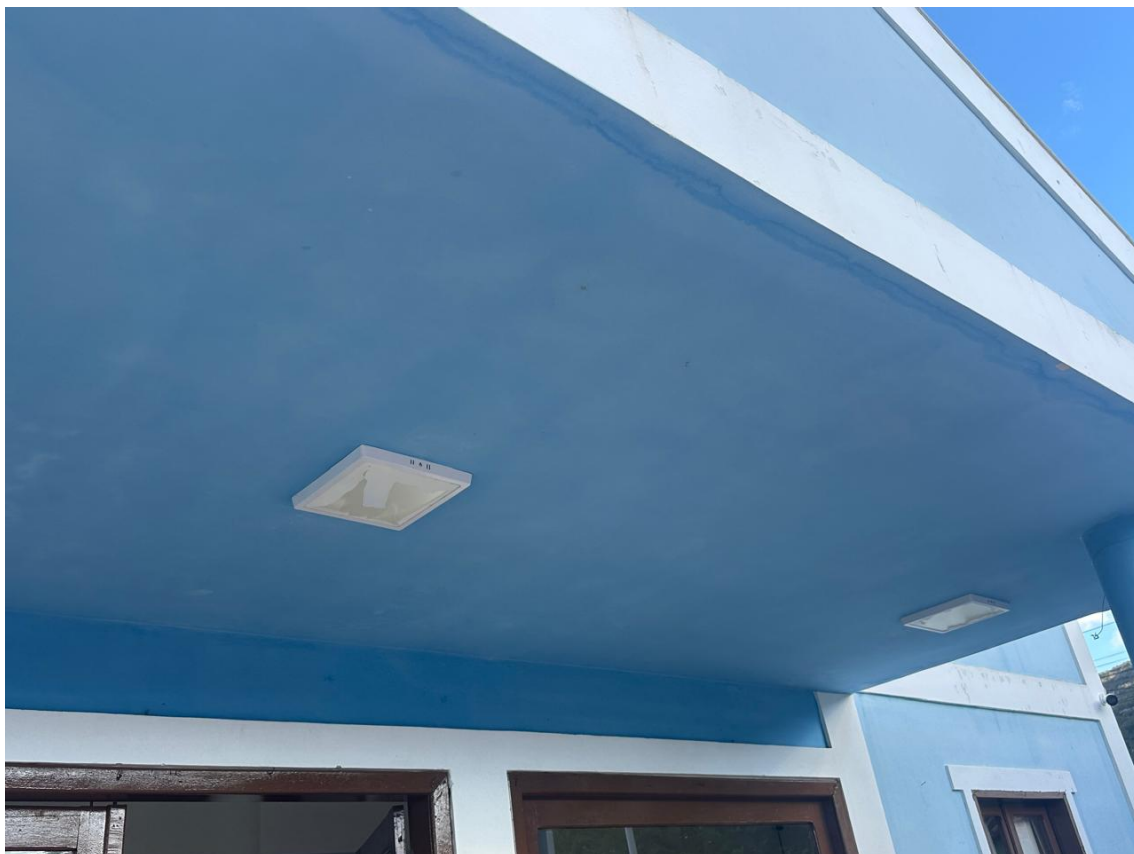
Foto 08: Luminárias queimadas - Câmara Municipal de Mucugê.

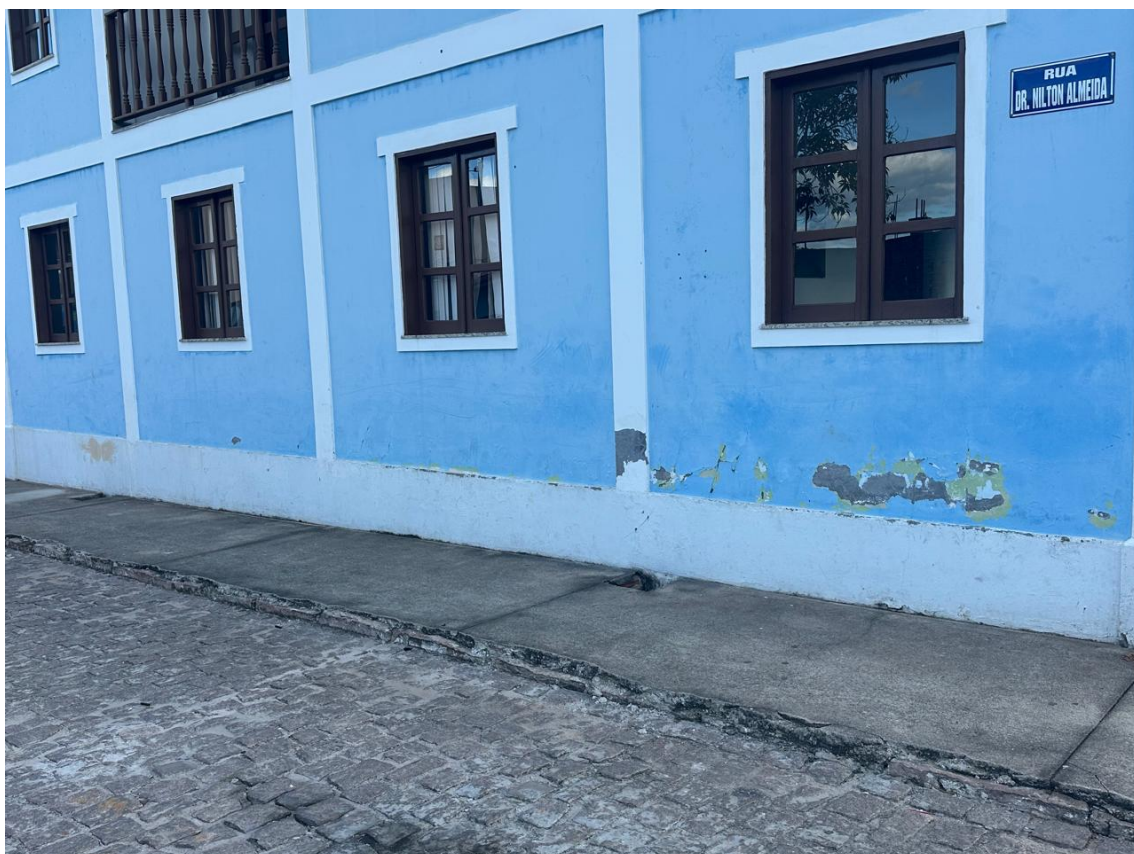
Foto 09: Infiltrações paredes externas - Câmara Municipal de Mucugê.

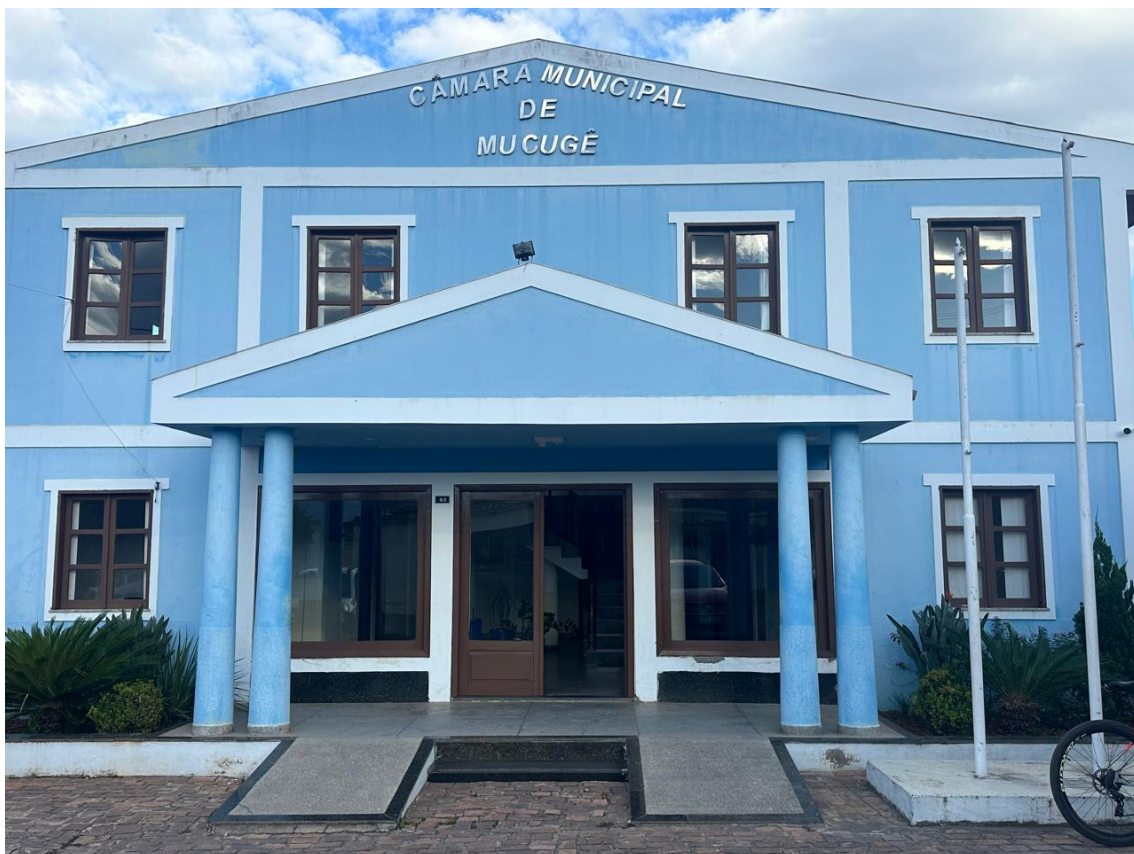
Foto 10: Infiltrações na fachada - Municipal de Mucugê.

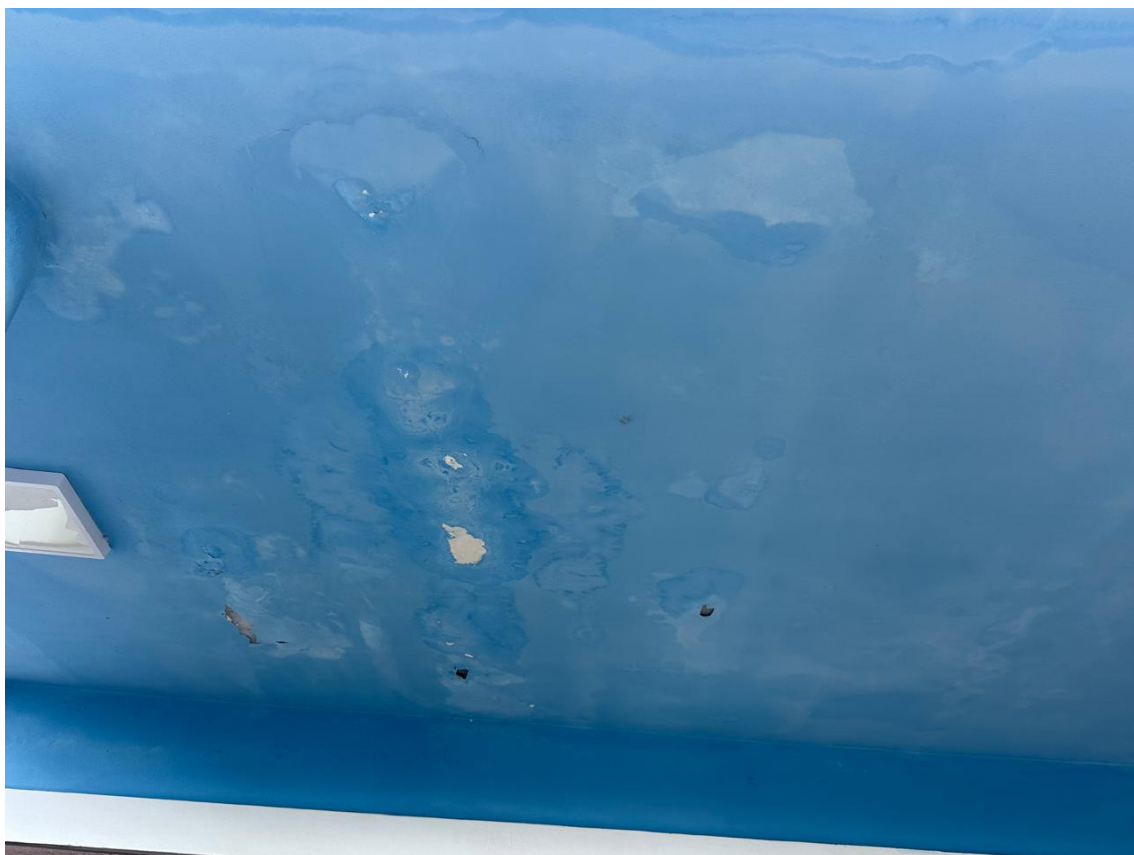
Foto 11: Infiltrações na laje necessitando de reparos no telhado - Câmara Municipal de Mucugê.

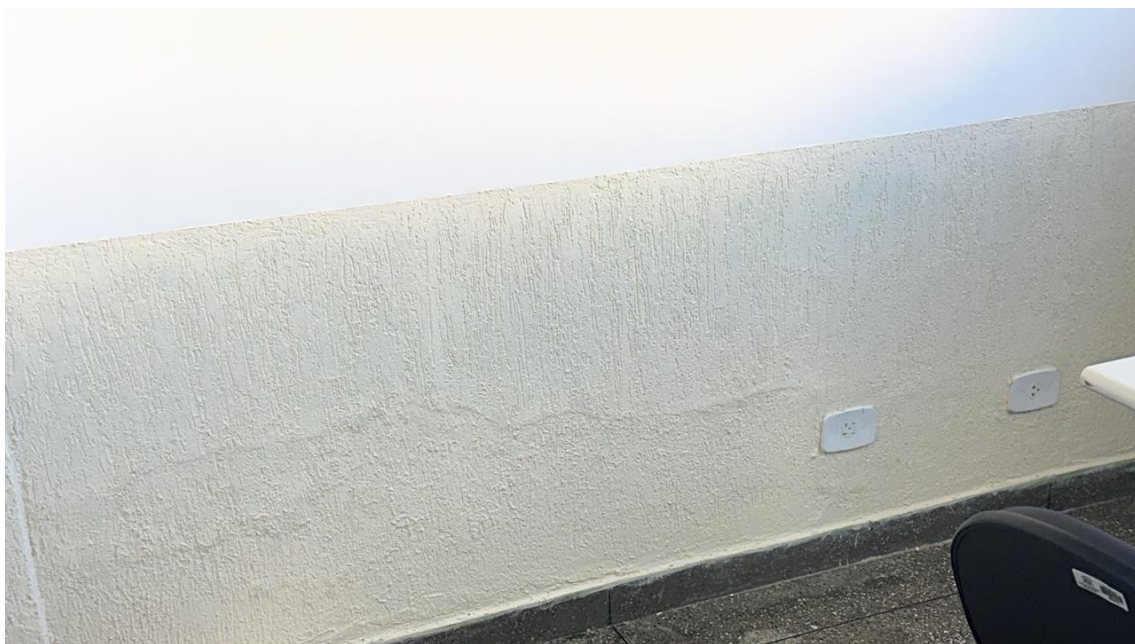
Foto 12: Infiltrações paredes internas - Câmara Municipal de Mucugê.

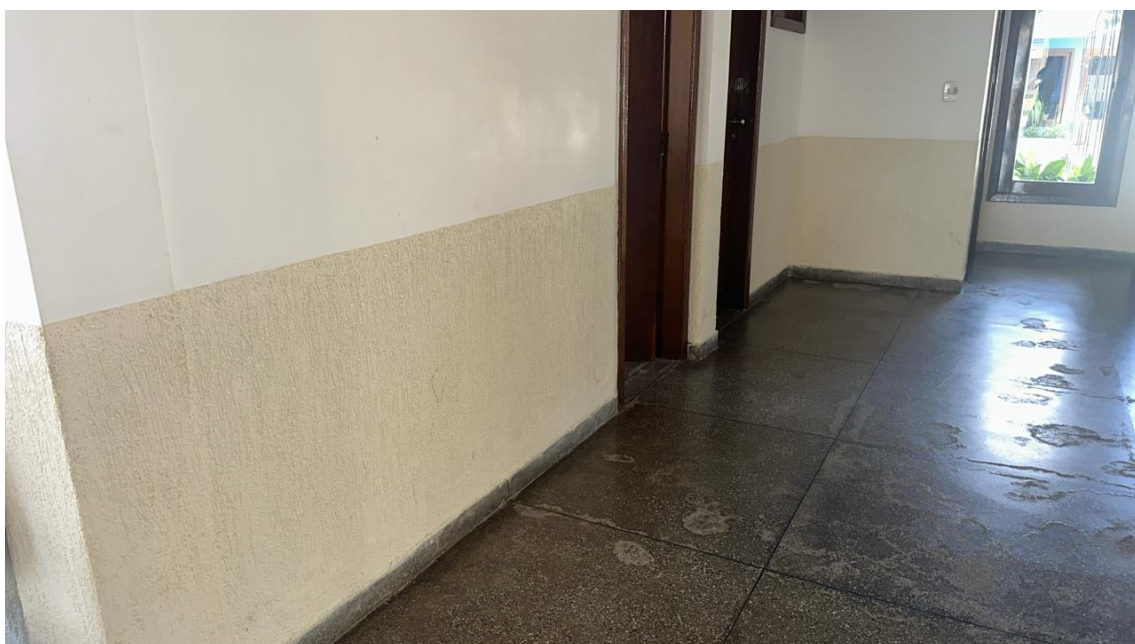
Foto 13: Infiltrações paredes internas - Câmara Municipal de Mucugê..

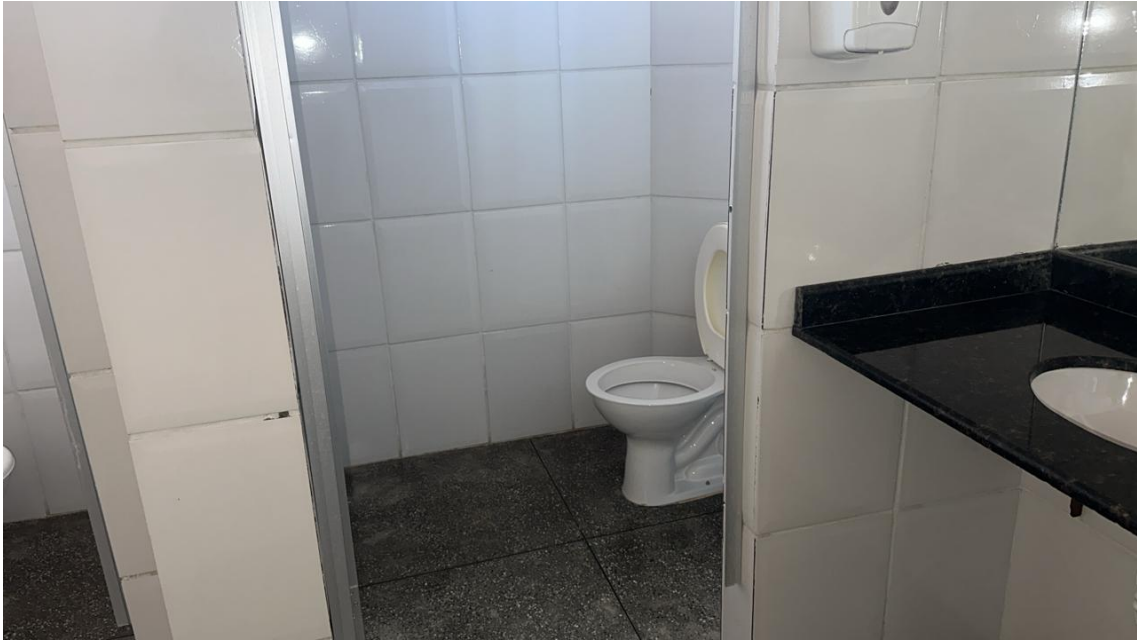
Foto 14: Sanitário sem a barra de apoio PNE - Câmara Municipal de Mucugê.

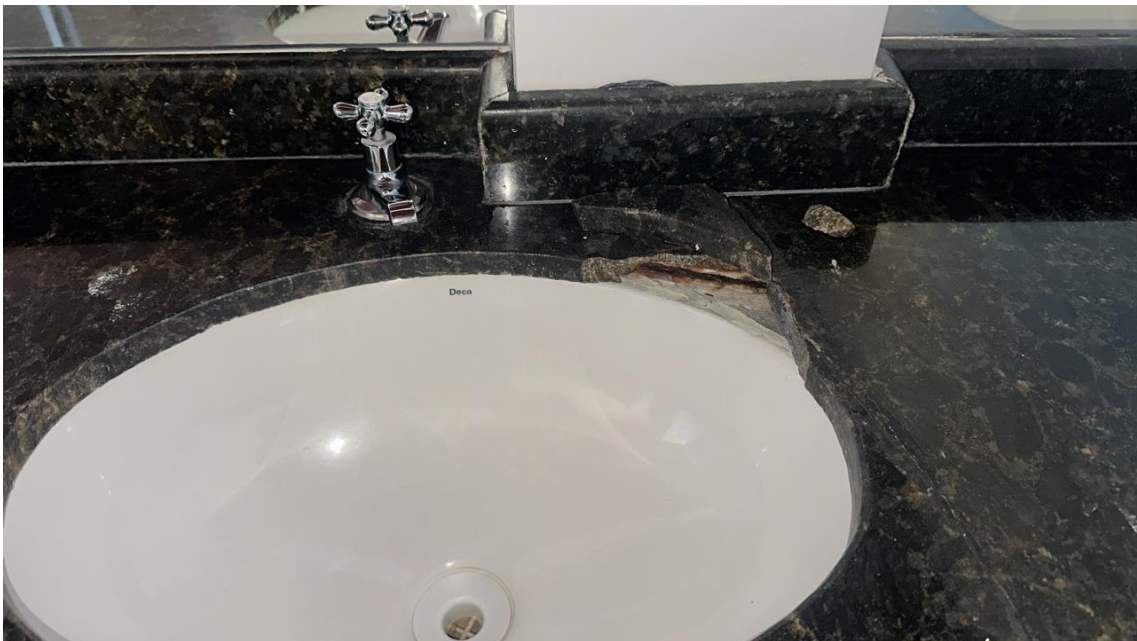
Foto 15: Bancada em granito quebrada - Câmara Municipal de Mucugê.

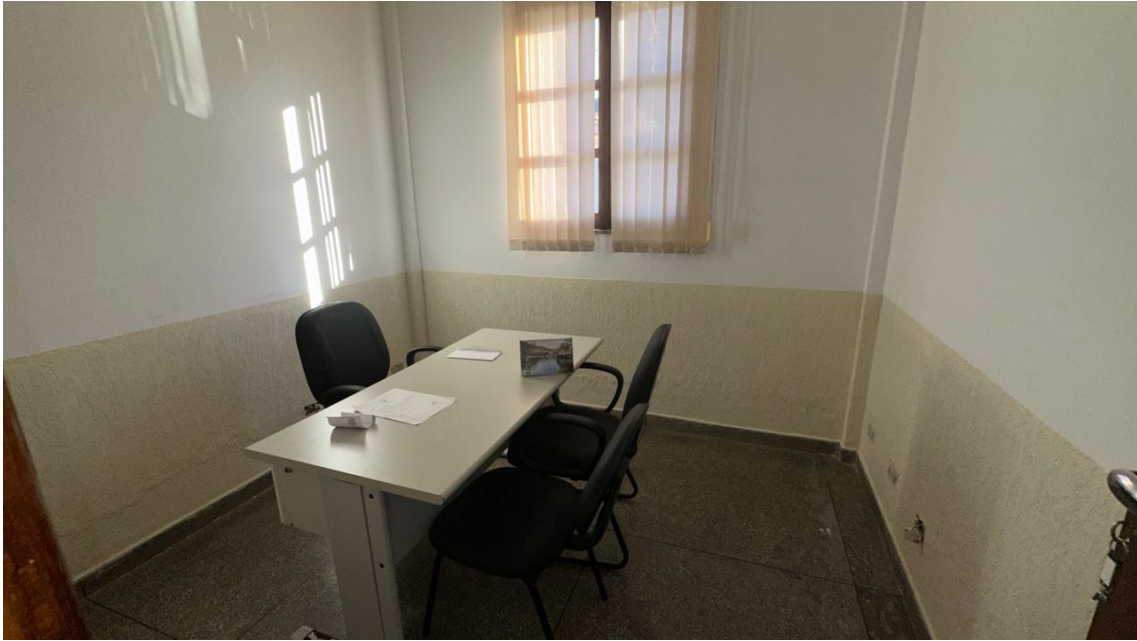
Foto 16: Área interna necessitando de pintura em geral - Câmara Municipal de Mucugê.

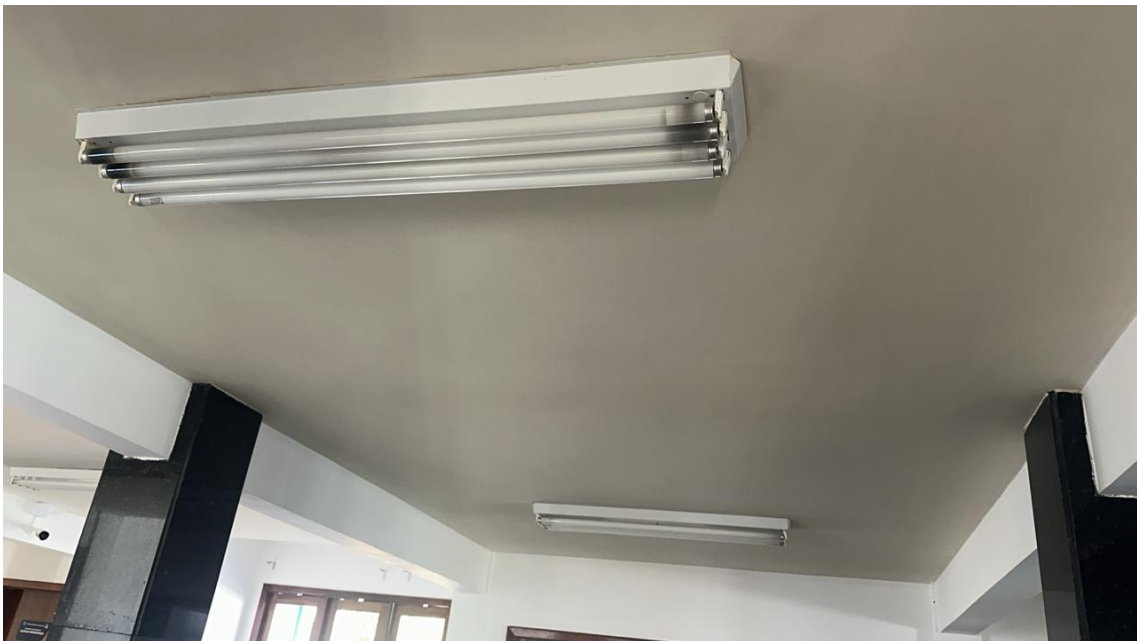
Foto 17: Luminárias que serão substituídas - Câmara Municipal de Mucugê.

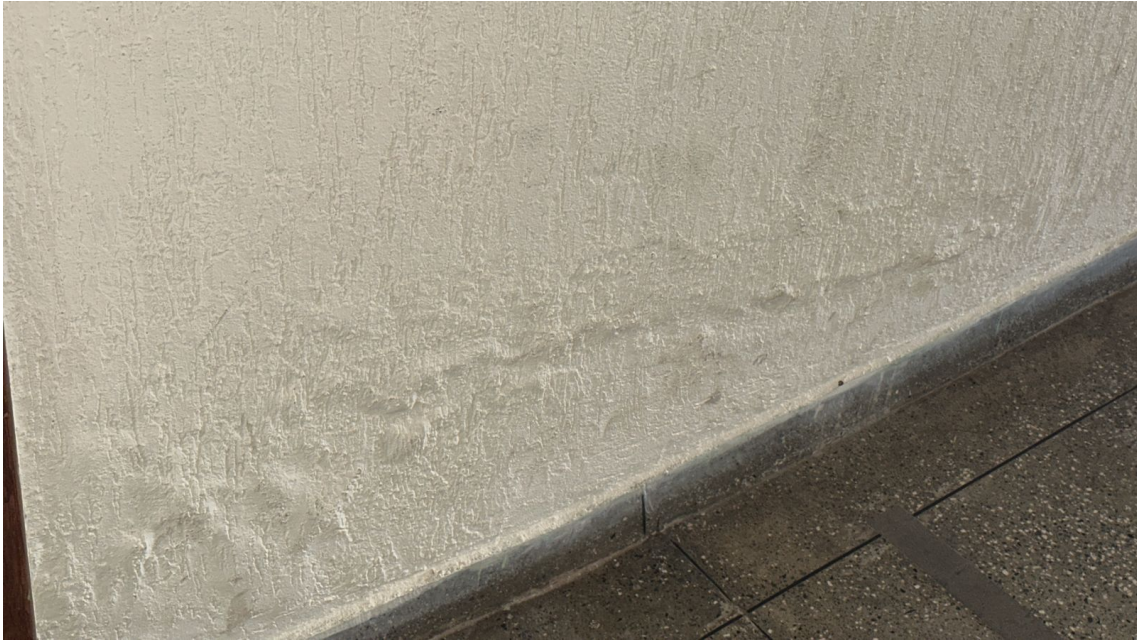
Foto 18: Infiltrações paredes internas - Câmara Municipal de Mucugê.

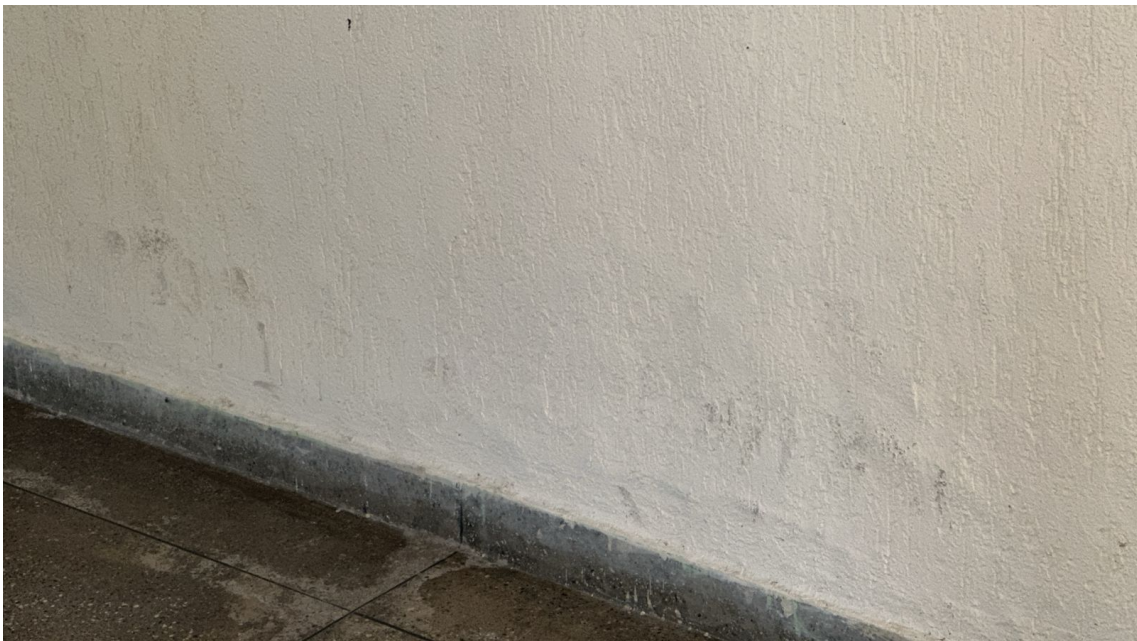
Foto 19: Infiltrações paredes internas - Câmara Municipal de Mucugê.

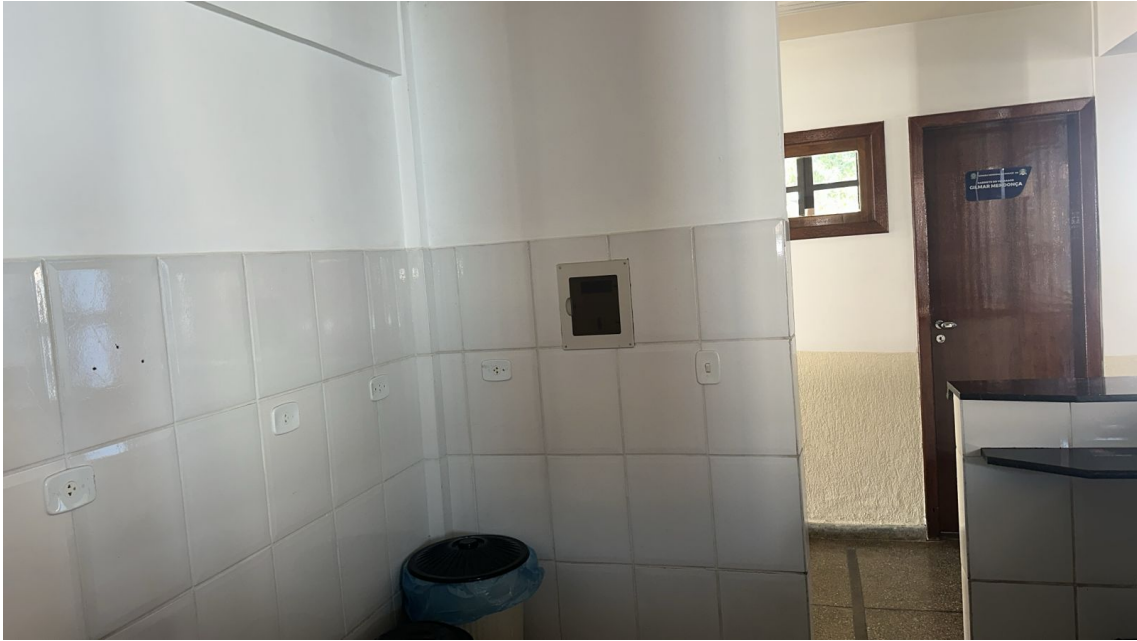
Foto 20: Quando de distribuição que será substituído - Câmara Municipal de Mucugê.

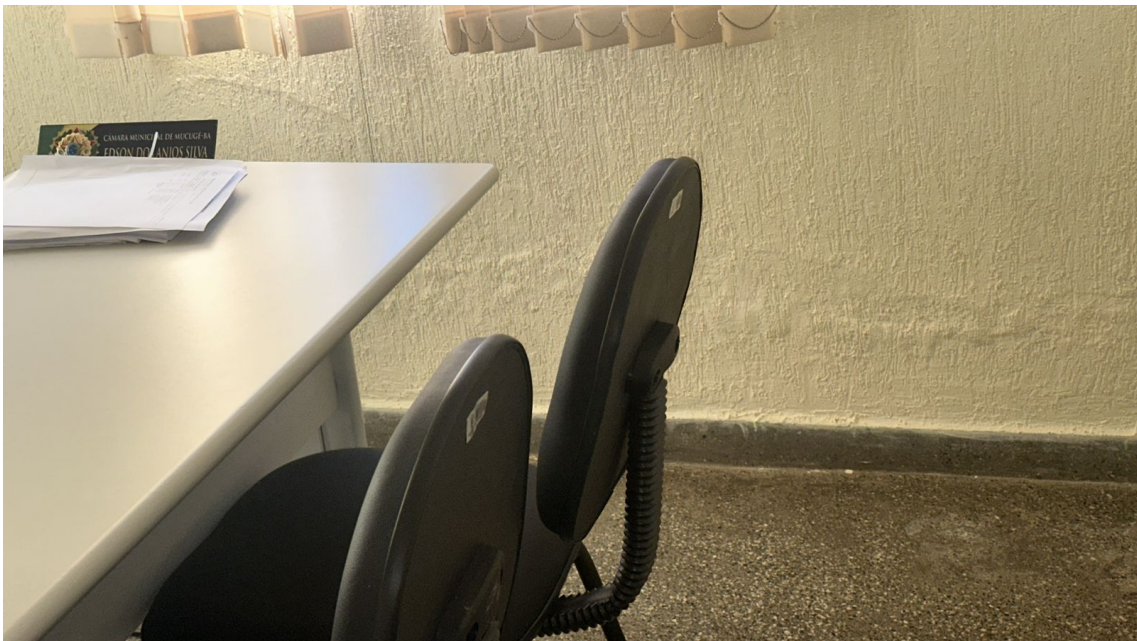
Foto 21: Infiltrações paredes internas - Câmara Municipal de Mucugê.

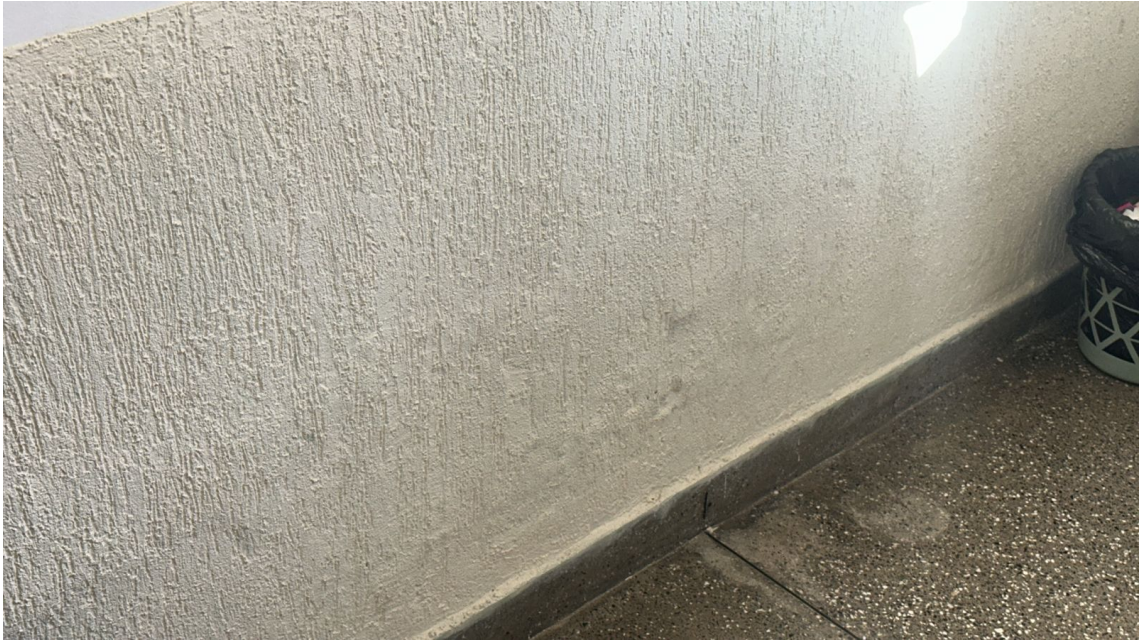
Foto 22: Infiltrações paredes internas - Câmara Municipal de Mucugê.

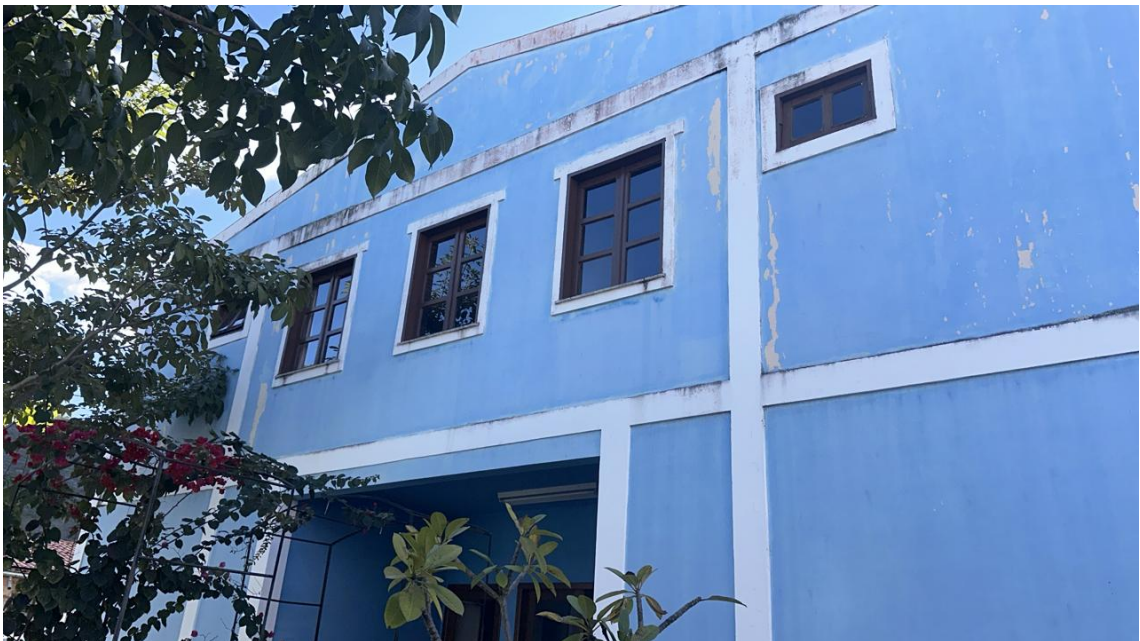
Foto 23: Infiltrações paredes externas - Câmara Municipal de Mucugê.

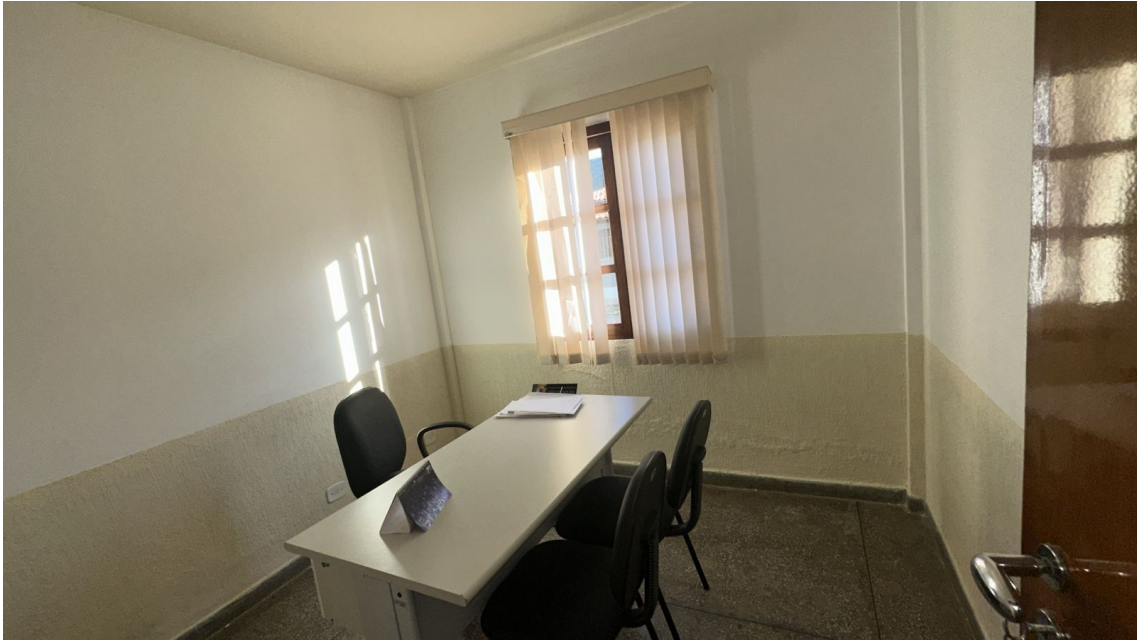
Foto 24: Infiltrações paredes internas - Câmara Municipal de Mucugê.

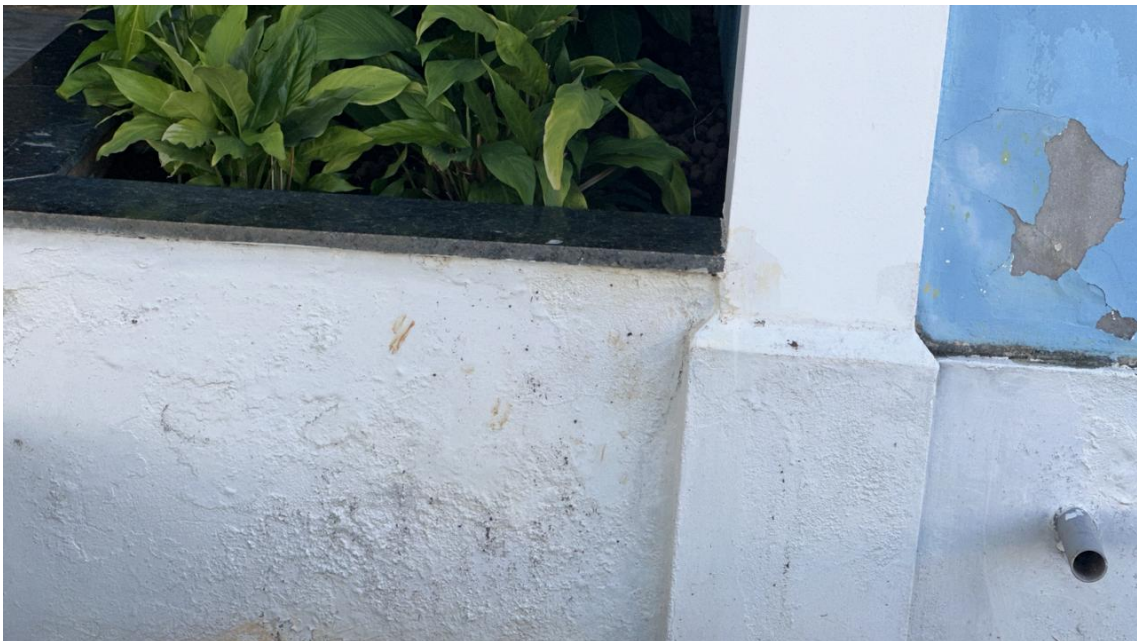
Foto 25: Infiltrações paredes externas - Câmara Municipal de Mucugê.

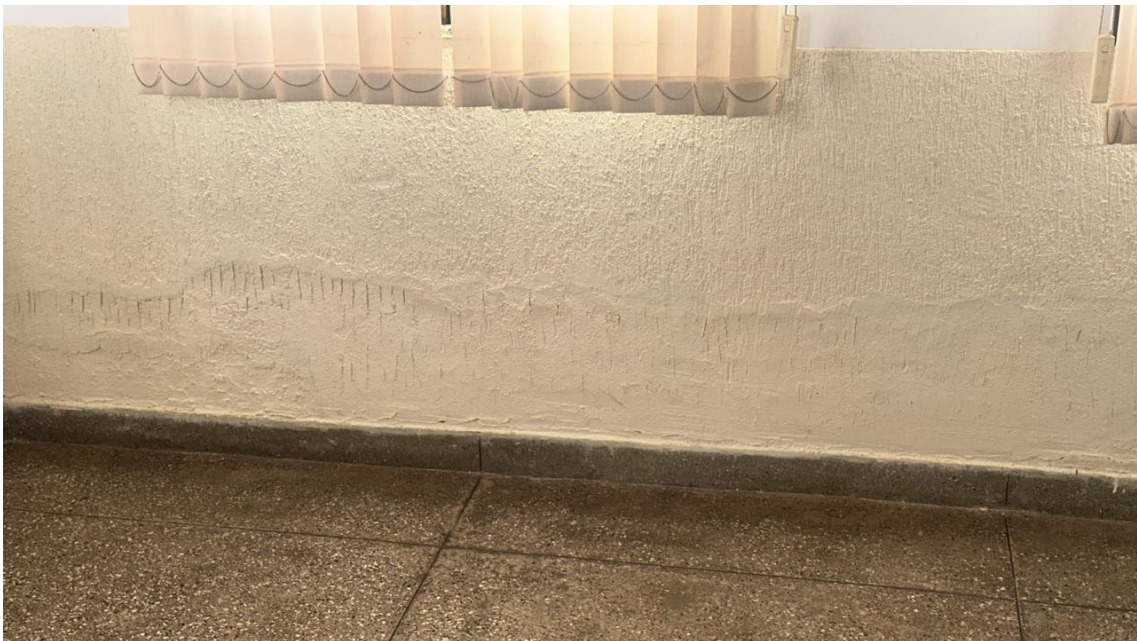
Foto 27: Infiltrações paredes internas - Câmara Municipal de Mucugê.

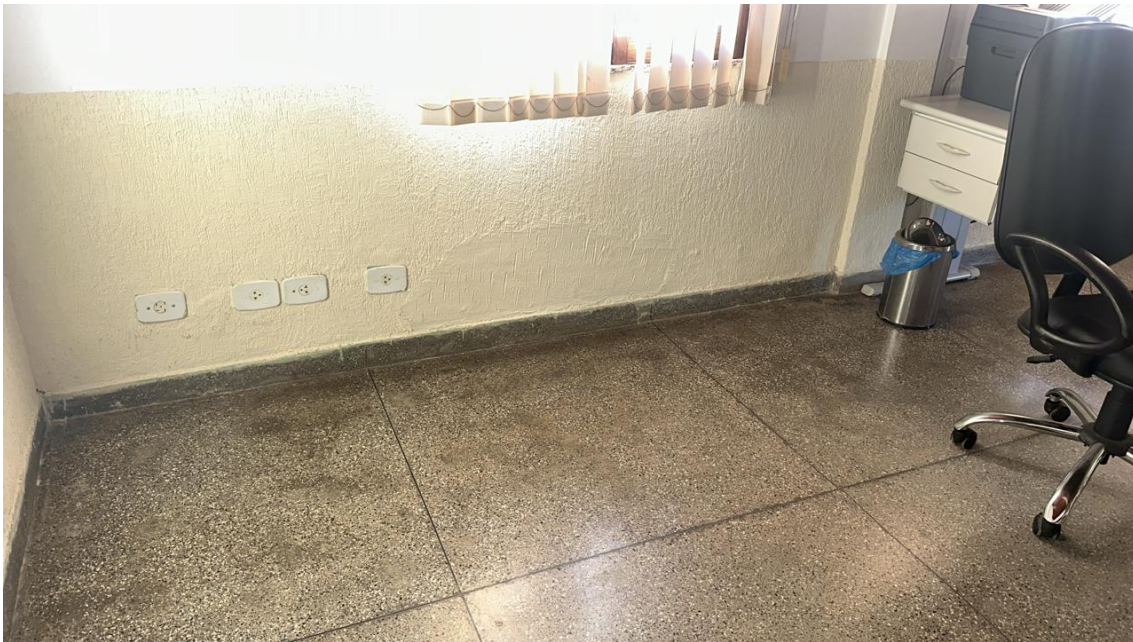
Foto 28: Tomadas fora da norma INMETRO que serão substituídas - Câmara Municipal de Mucugê.

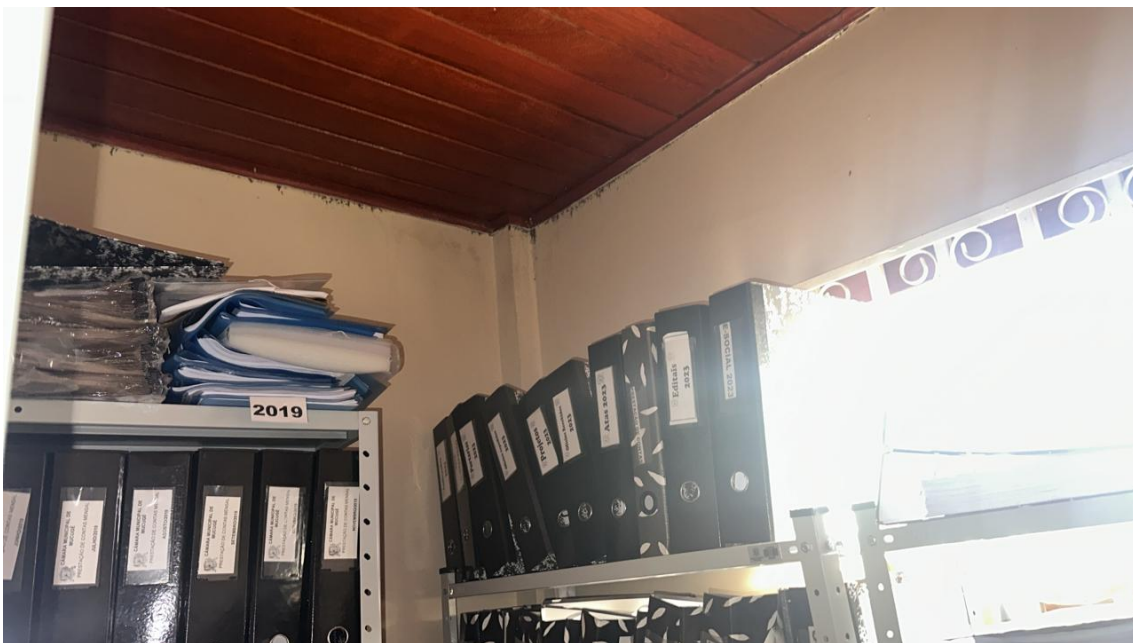
Foto 29: Infiltrações nos forros - Câmara Municipal de Mucugê.

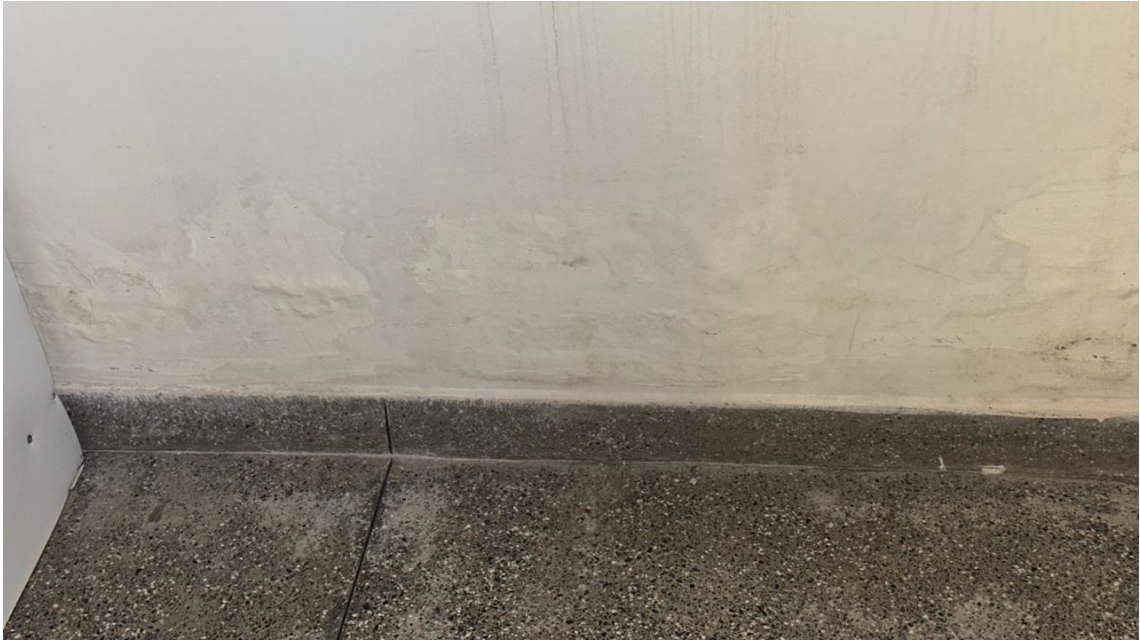
Foto 30: Infiltrações paredes internas - Câmara Municipal de Mucugê.

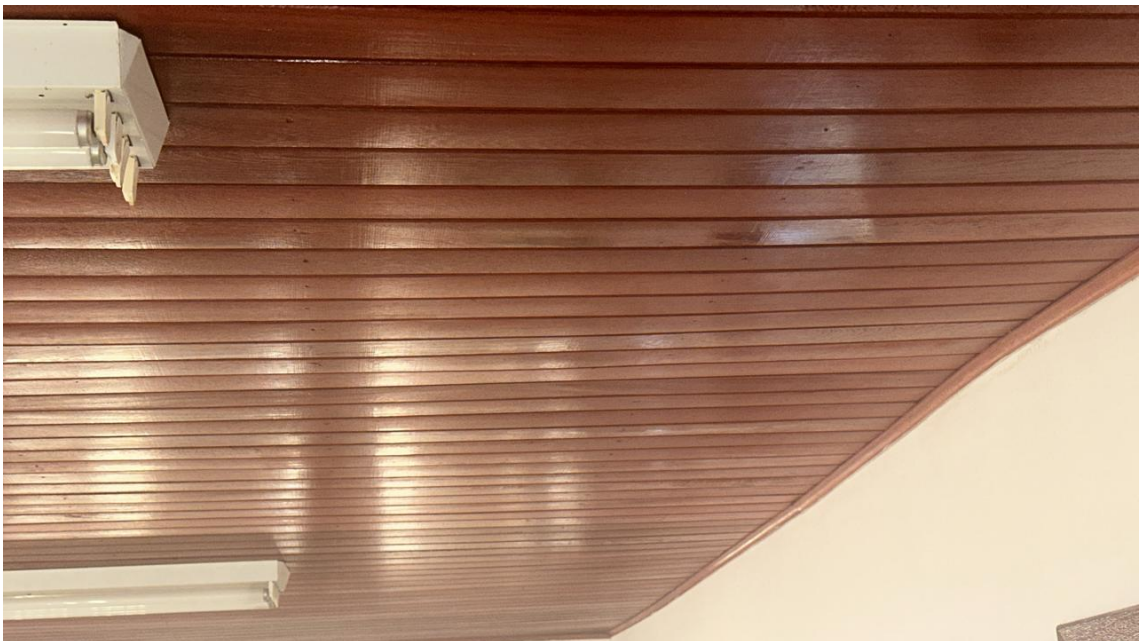
Foto 31: Forro com ondulações estrutura danificada – Câmara Municipal de Mucugê.
