## **RELATÓRIO FOTOGRÁFICO**

Obra: Reforma da Câmara Municipal de Mucugê

Responsável Técnico: Engº Civil Marcos Andrade Silva Crea-BA 76620

OUTUBRO/2025

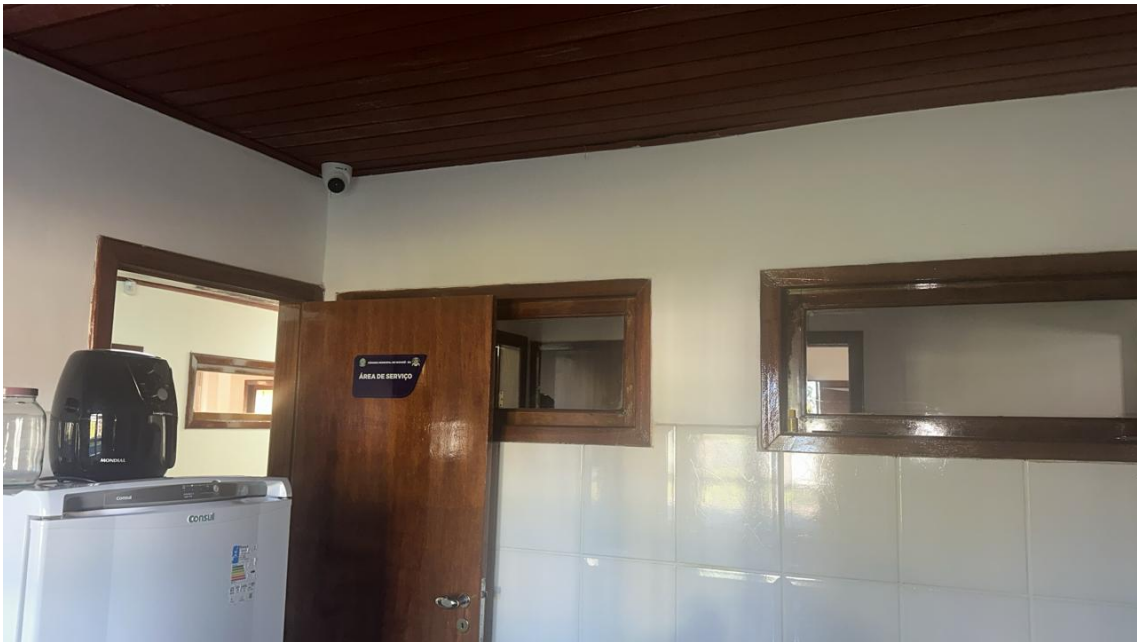
Foto 32: Forro com ondulações estrutura danificada – Câmara Municipal de Mucugê.

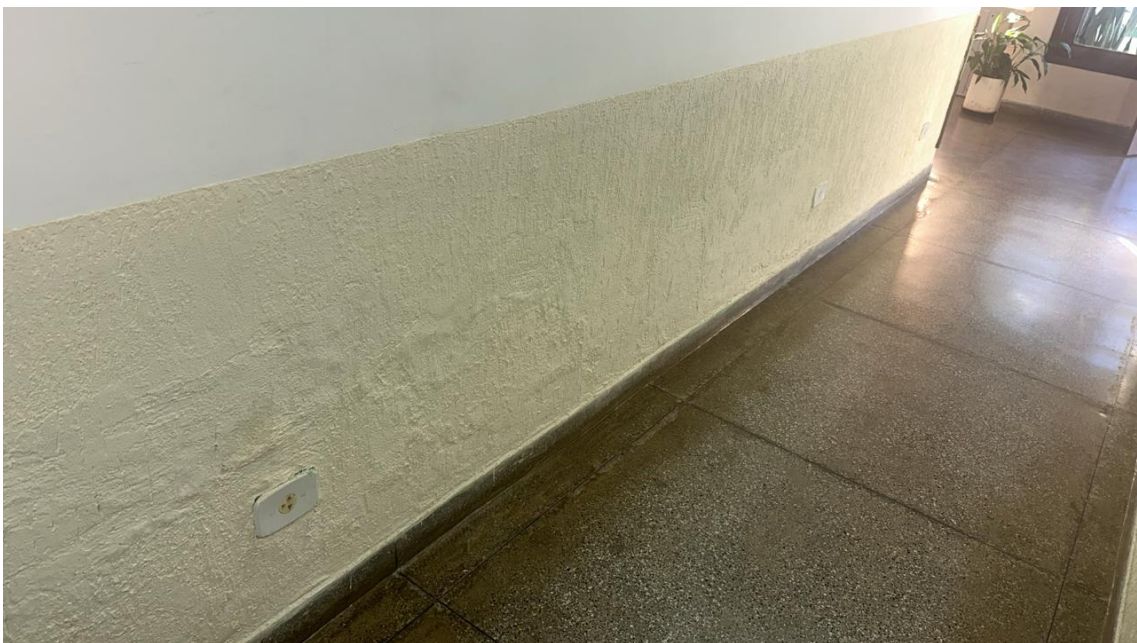
Foto 33: Infiltrações paredes internas - Câmara Municipal de Mucugê.

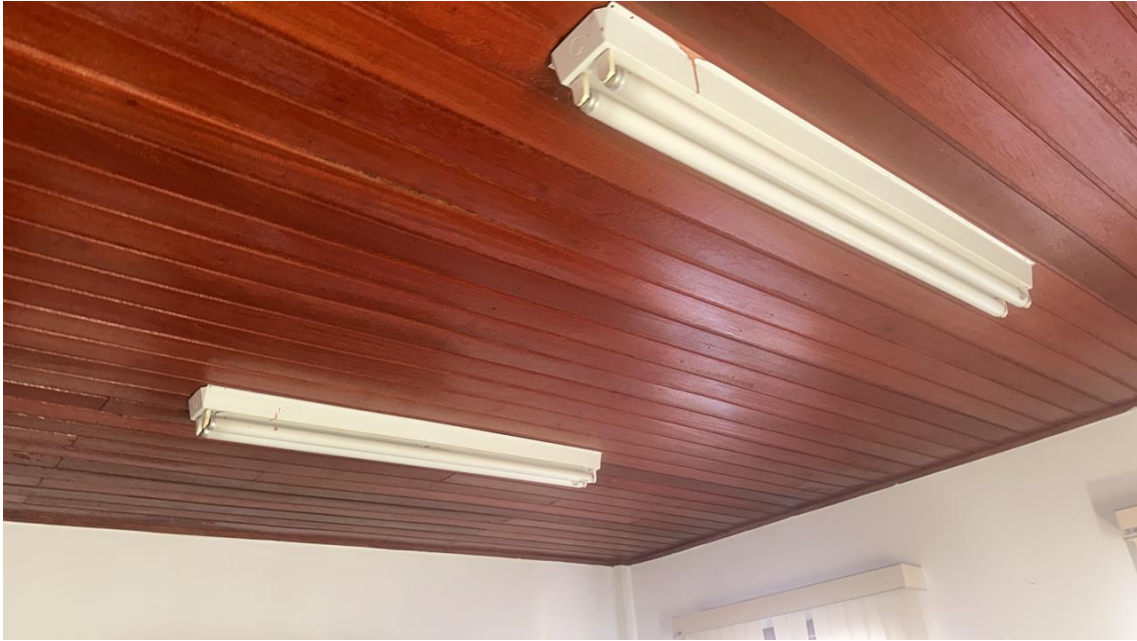
Foto 34: Lâmpadas que serão substituídas - Câmara Municipal de Mucugê.

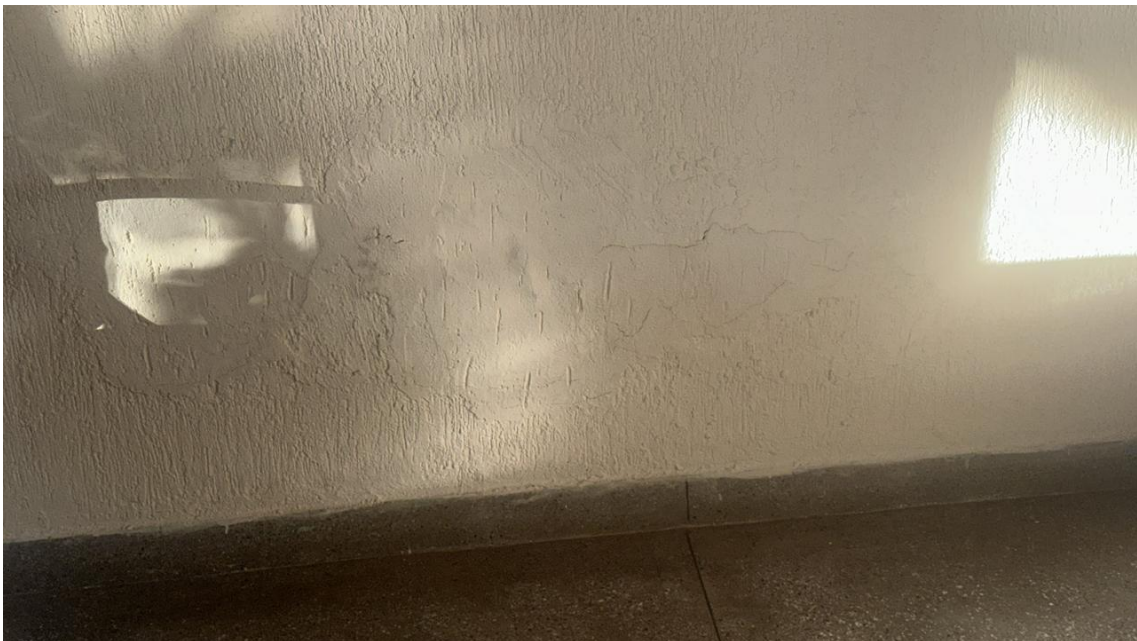
Foto 35: Infiltrações paredes internas - Câmara Municipal de Mucugê.

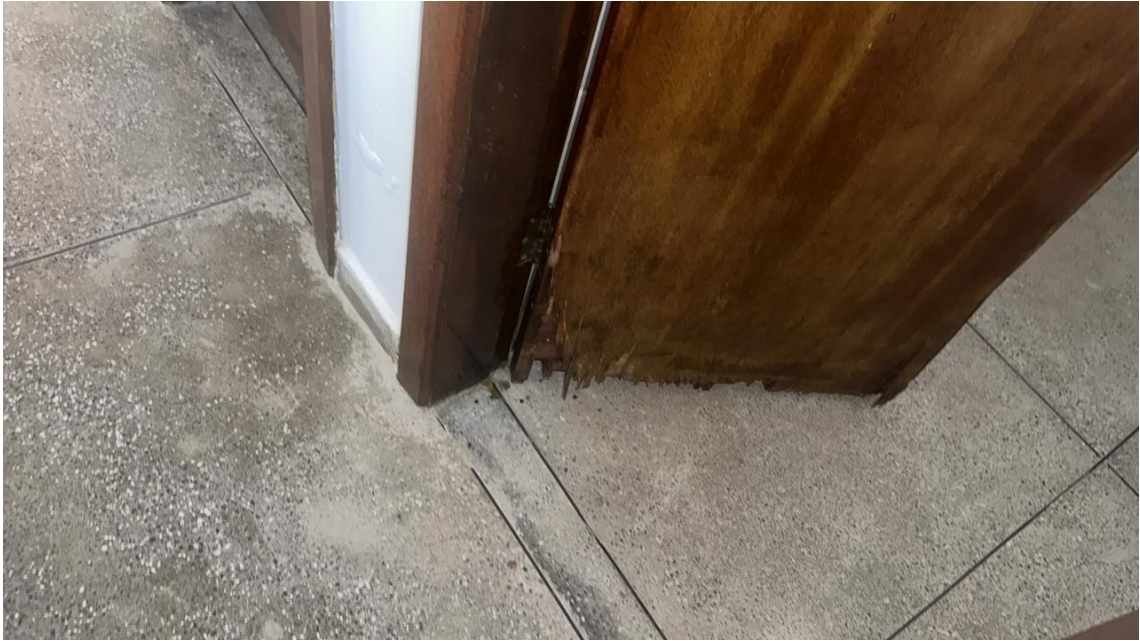
Foto 36: Portas quebradas - Câmara Municipal de Mucugê.

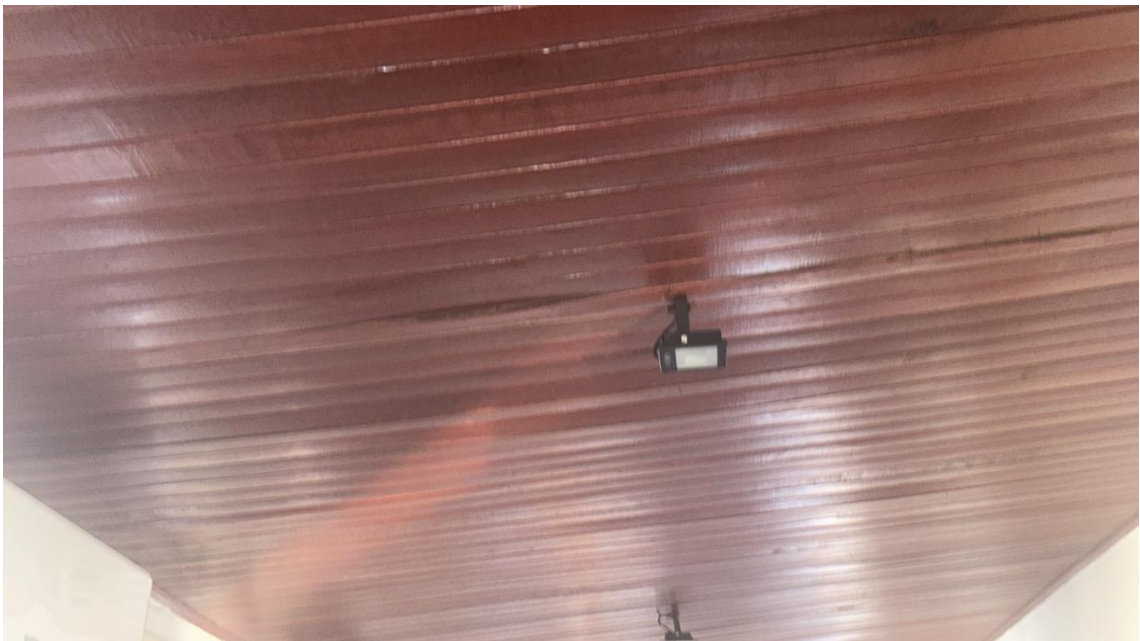
Foto 37: Forro com a estrutura comprometida - Câmara Municipal de Mucugê.

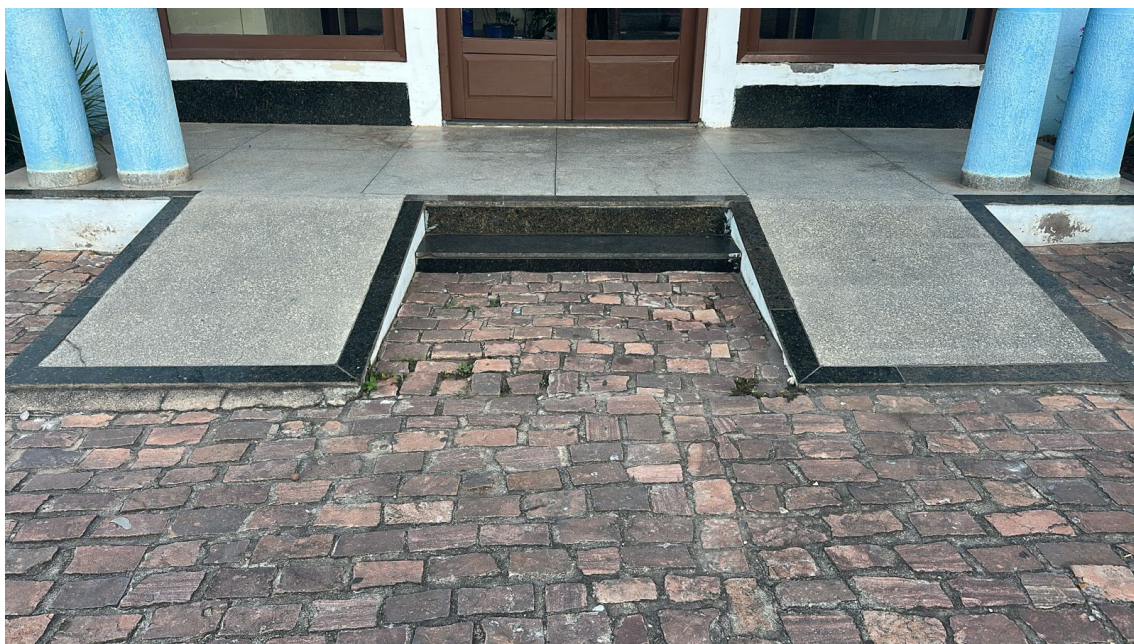
Foto 38: Rampa sem acessibilidade a NBR-9050 - Câmara Municipal de Mucugê.

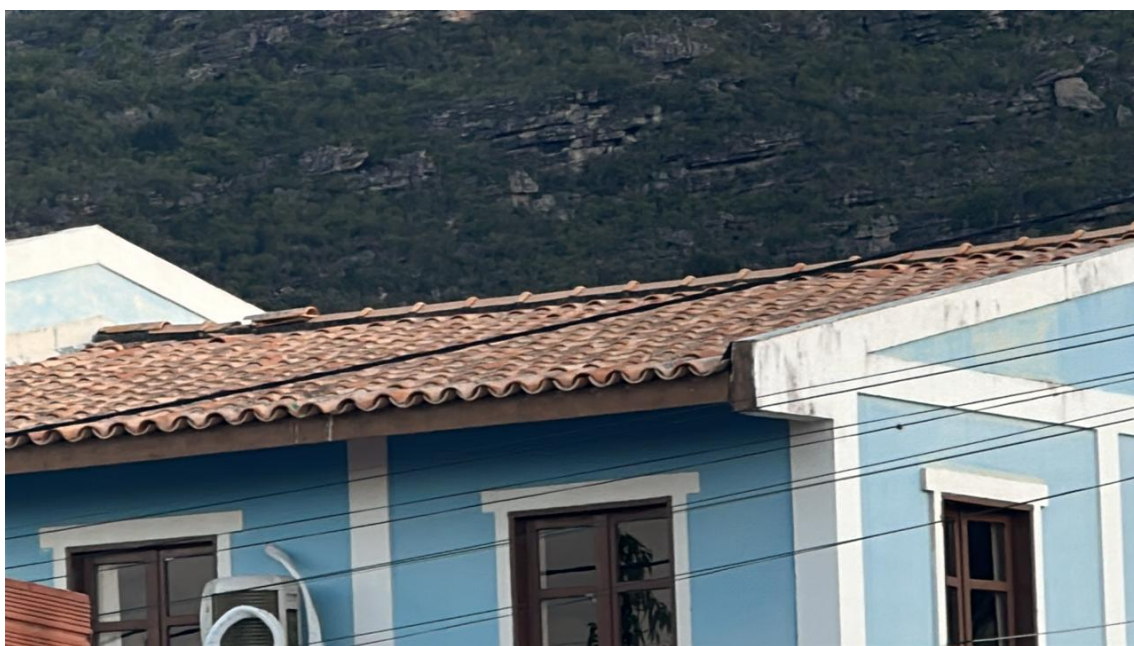
Foto 39: Cobertura desalinhada estrutura - Câmara Municipal de Mucugê.

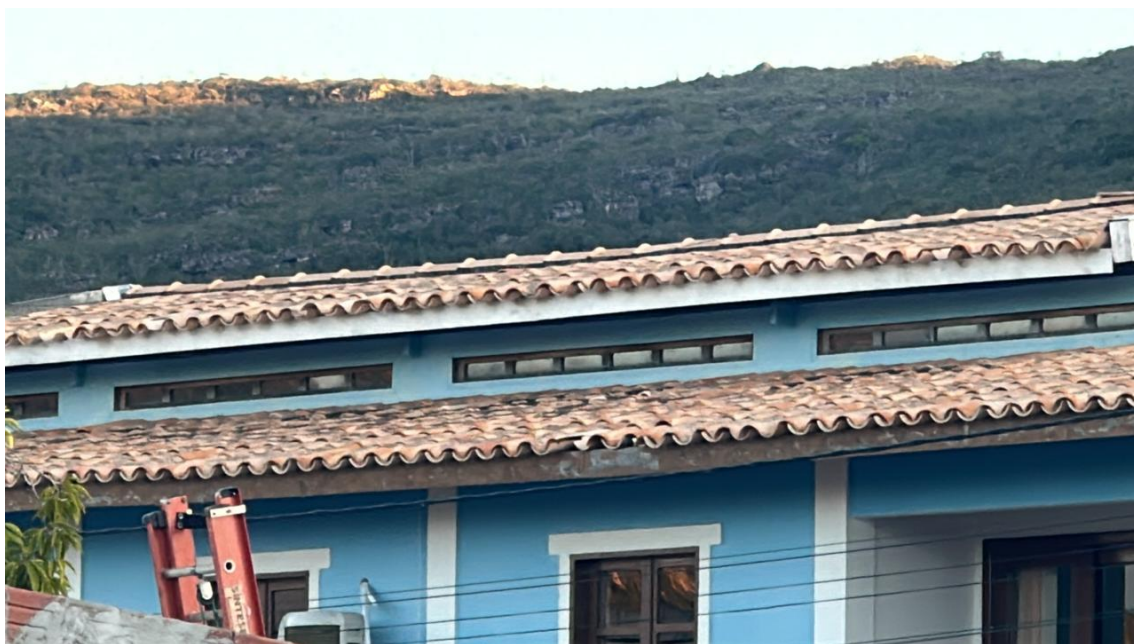
Foto 40: Cobertura com goteiras e descolamento de rufo - Câmara Municipal de Mucugê.

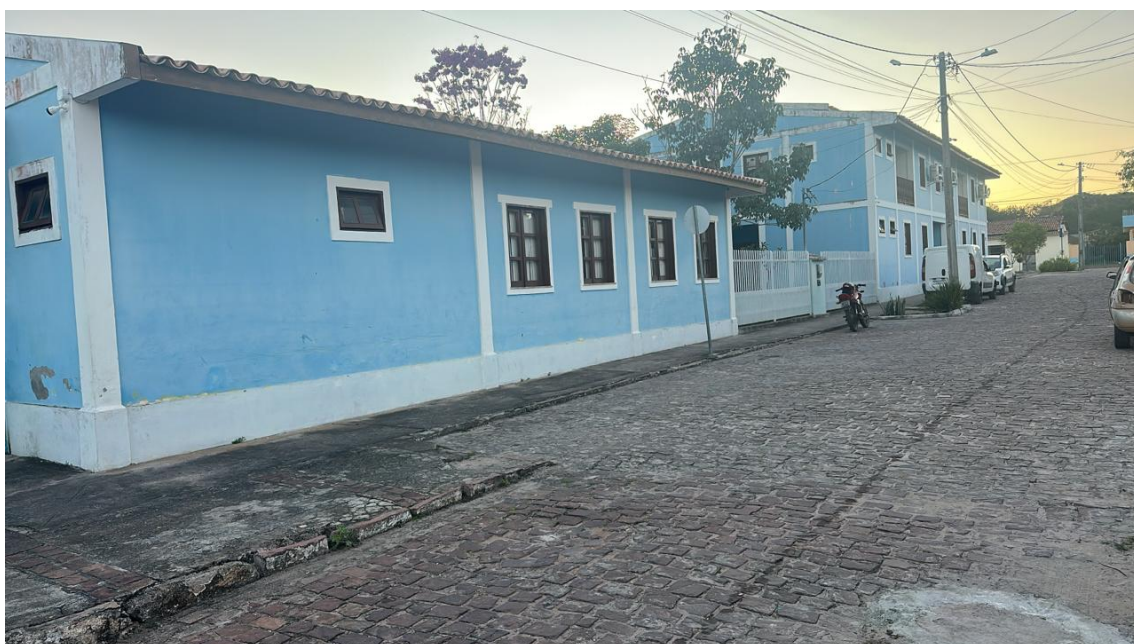
Foto 41: Paredes externas que serão pintadas - Câmara Municipal de Mucugê.

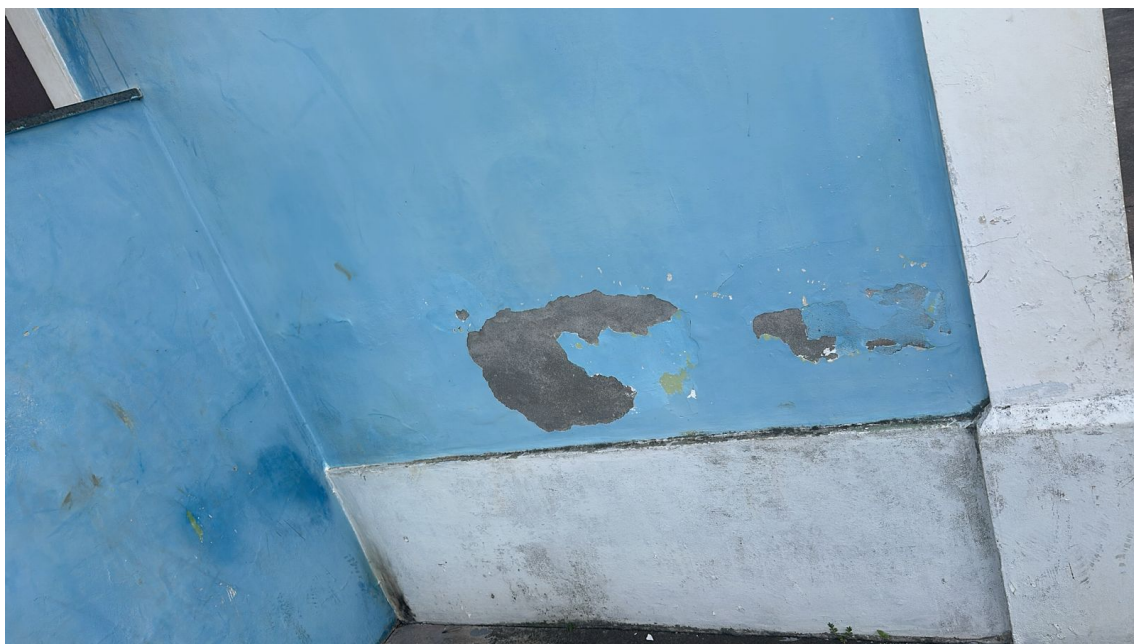
Foto 42: Infiltrações paredes externas - Câmara Municipal de Mucugê.

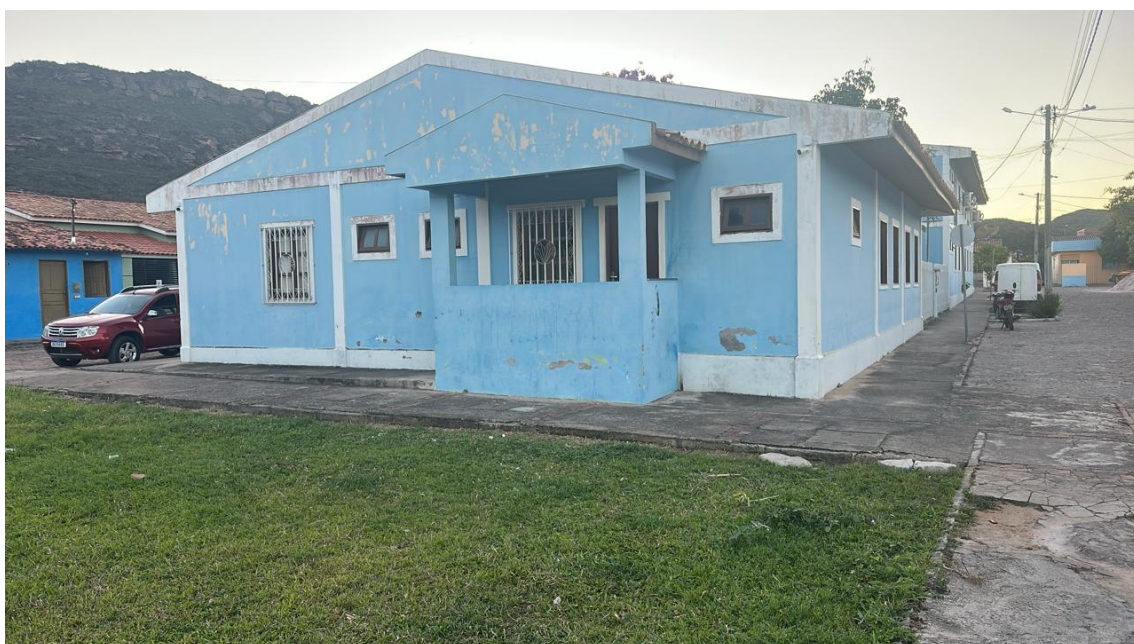
Foto 43: Infiltrações paredes externas - Câmara Municipal de Mucugê.

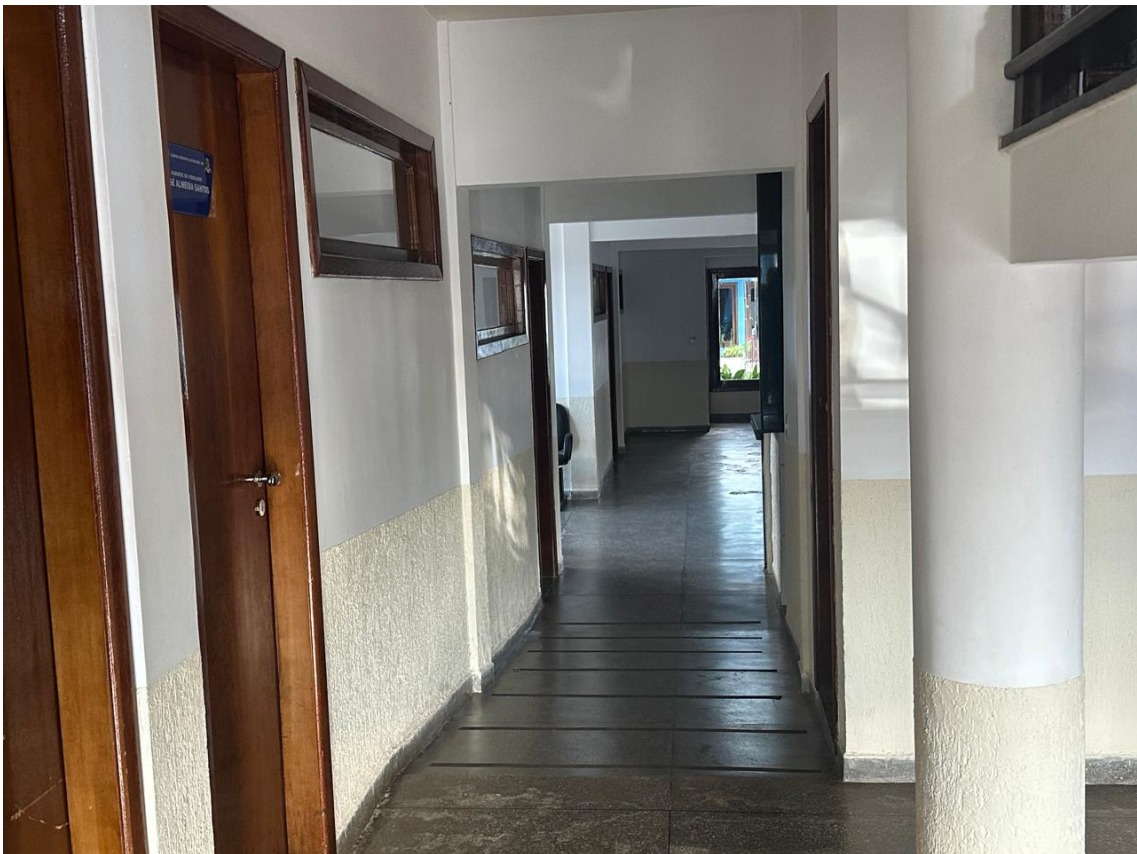
Foto 47: Paredes internas que receberão textura e tintura - Câmara Municipal de Mucugê.
